RESTAURACION DE LAVADEROS Y FUENTES

SITUACION: TABOEXA, STGO. RIBARTEME, S.P. BATALLANS, SETADOS ,
RUBIOS, STA. MARTA , S.J. DE RIBARTEME. AS NEVES (PONTEVEDRA)

PETICIONARIO: CONCELLO DE AS NEVES

FECHA: JULIO DE 2018

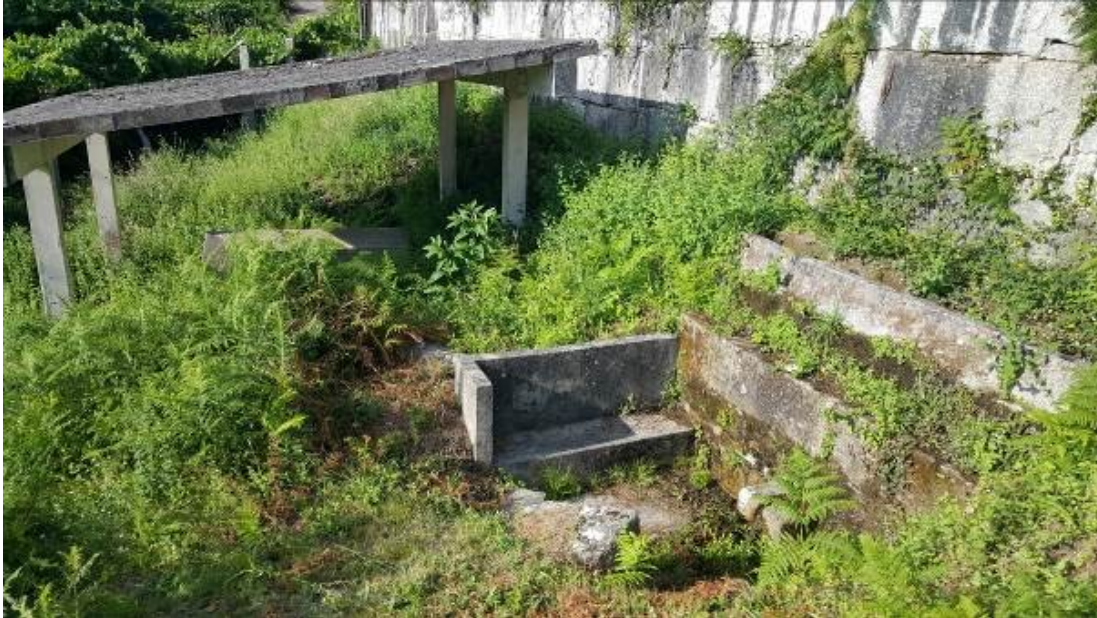
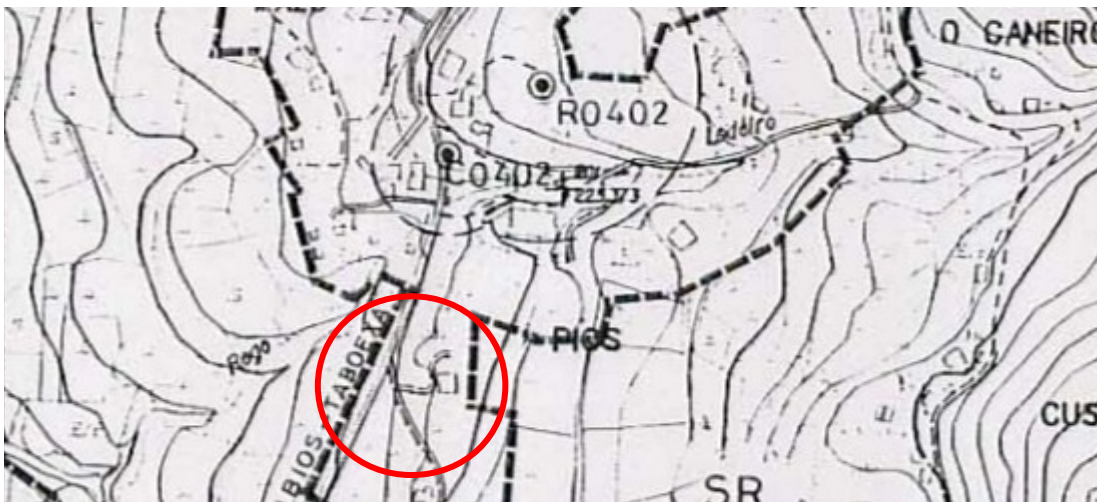
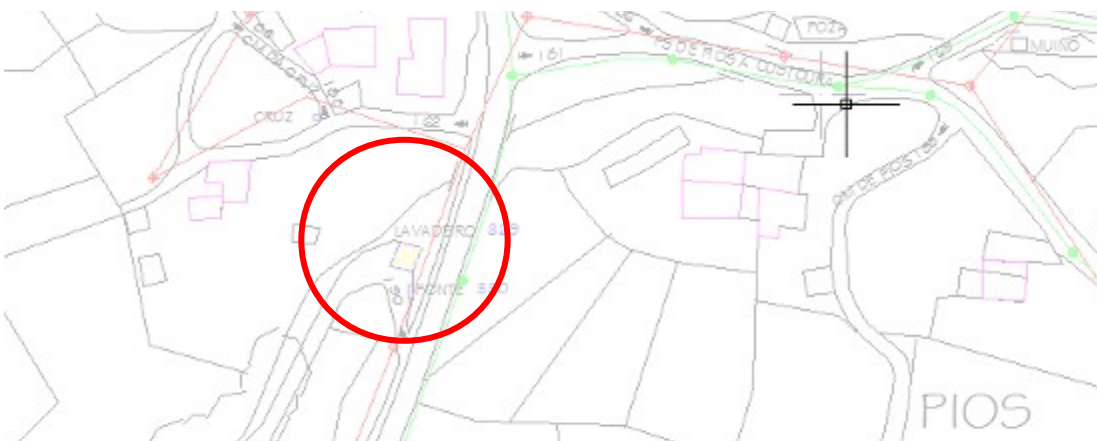
Fuente “dos Pios ou Meixoiña” y lavadero en Taboexa.

Fuente y lavadero ubicados en un lateral del viario principal y con acceso desde el vial secundario en el Lugar de Pios, en la Parroquia de Taboexa.

Se trata de una fuente de agua potable situada a una cota inferior a la calzada, delimitada hasta la cota del vial. La cubierta es un forjado de hormigón apoyado sobre pilares de H.A.

En la misma se realizaran obras de limpieza, ornato y puesta en valor

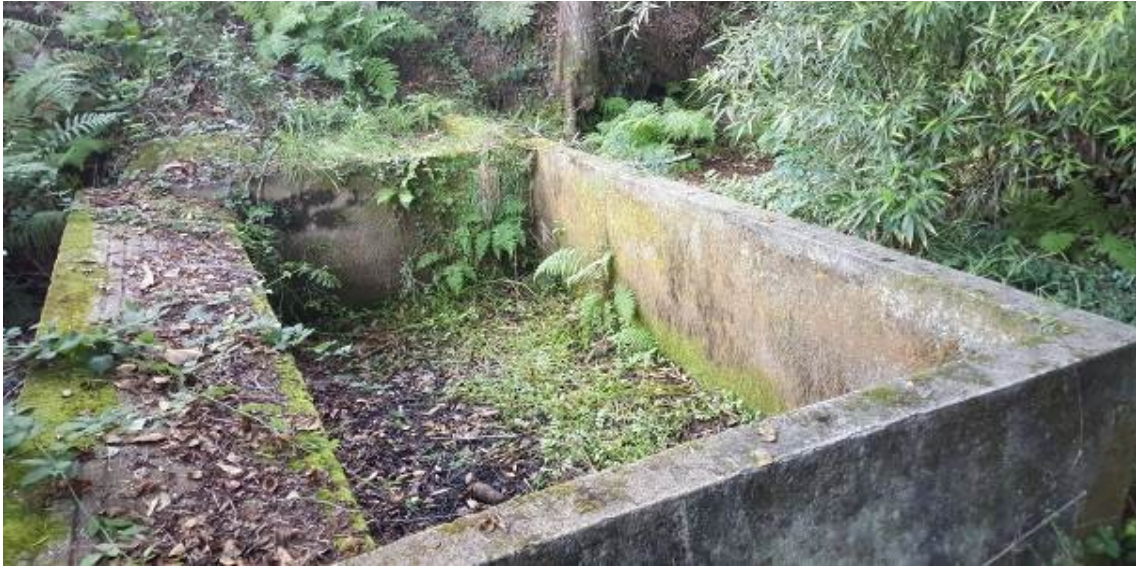
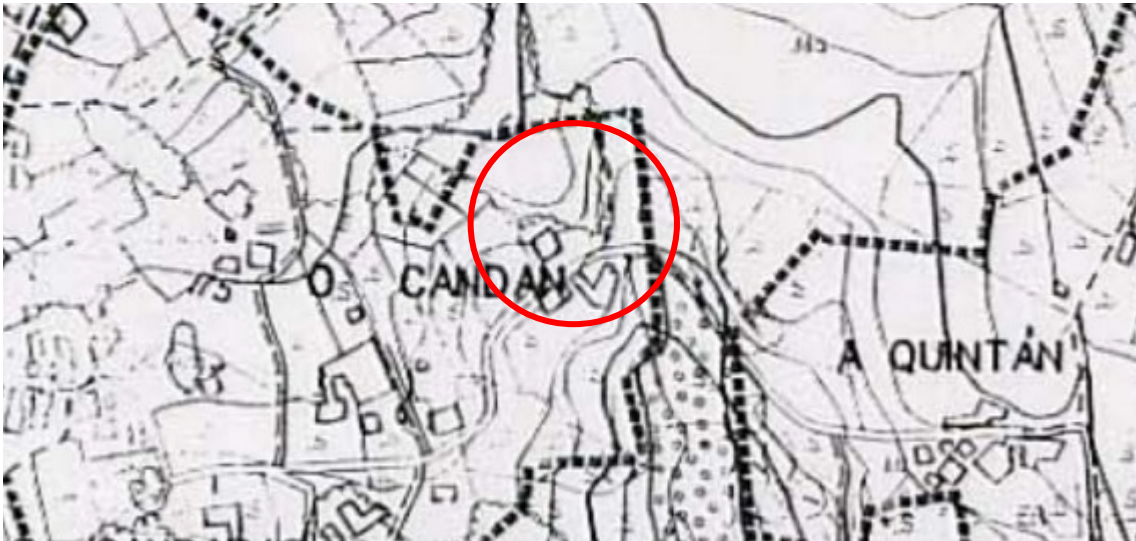
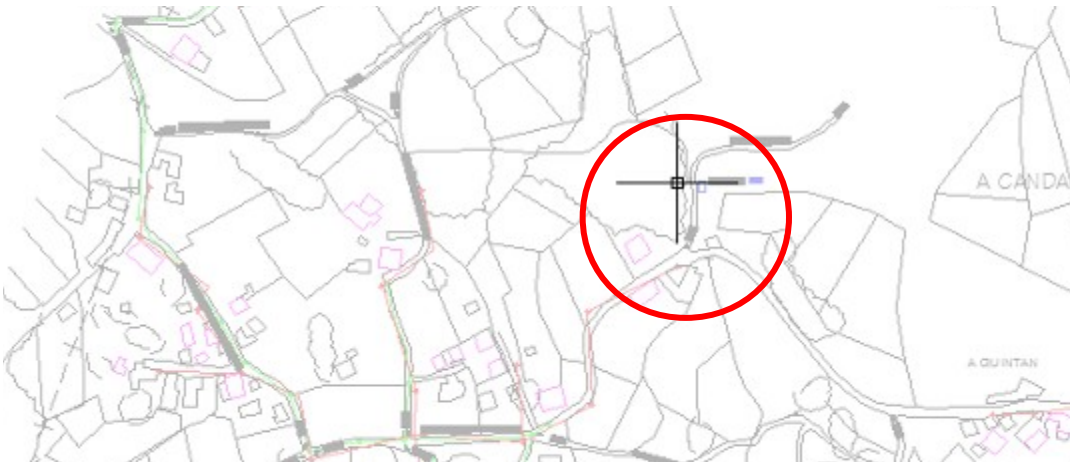
Fuente “Pozo do Pelo” en Gandaras-Rubios.

Se trata de una fuente en As Gandaras, Parroquia de Rubios.

Se trata de llevar a cabo labores de restauración muro fuente, limpieza del entorno y puesta en valor de la fuente.

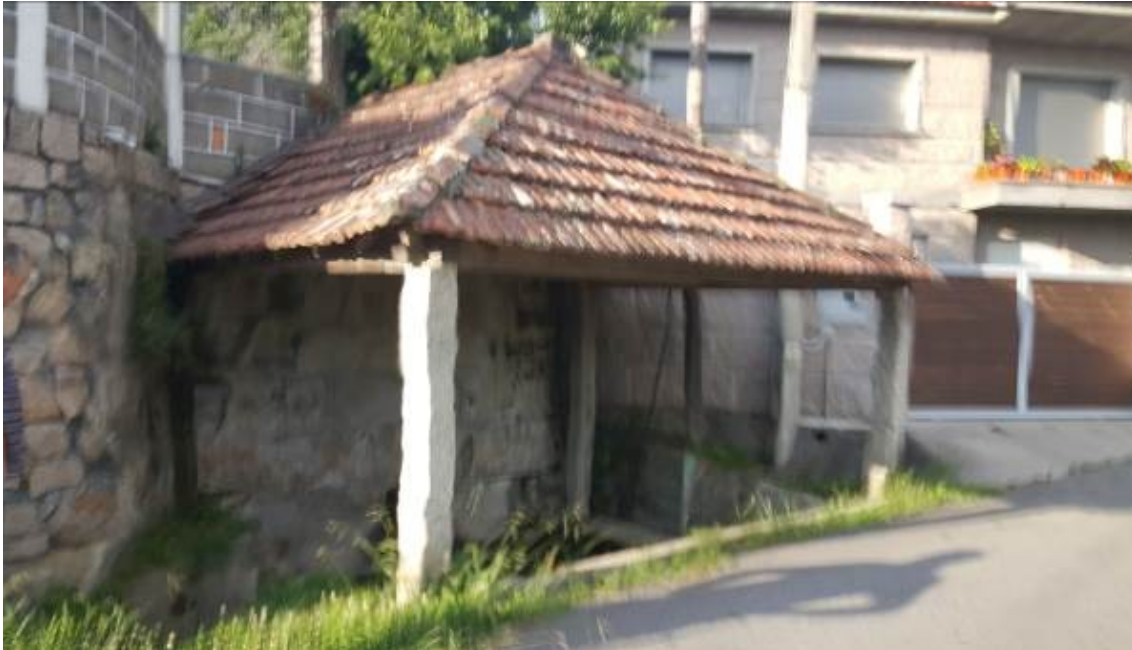
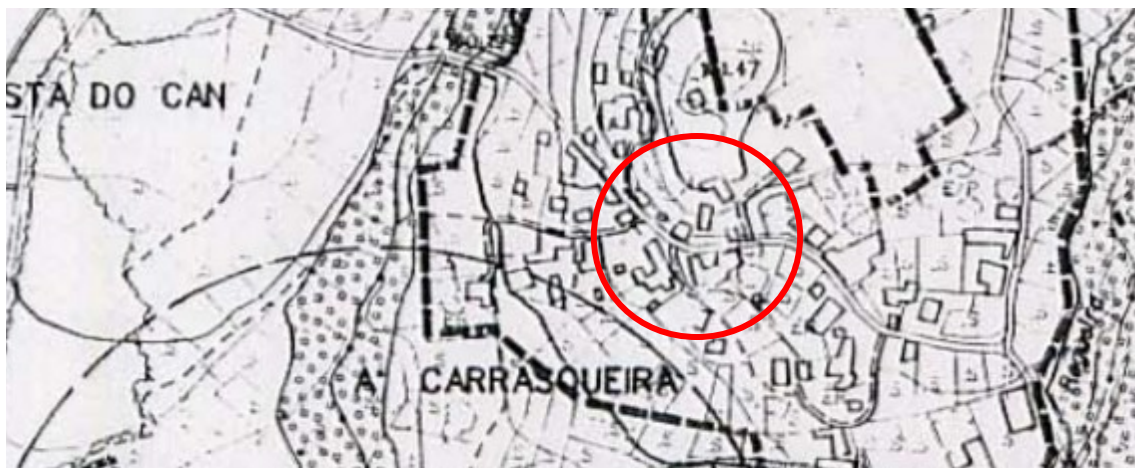
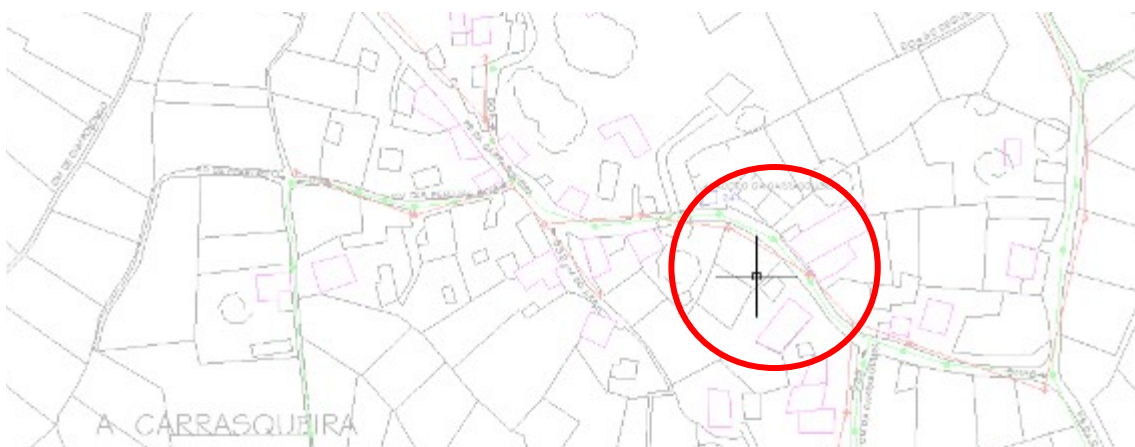
Lavadero da Carrasqueira -Rubios.

Se trata de un pequeño lavadero situado en A Carrasqueira, Parroquia de Rubios.

Se ubica a un nivel inferior al vial con el que limita. Consta de una planta rectangular con tejado a tres aguas, pilares de piedra y cubierta de madera con teja.

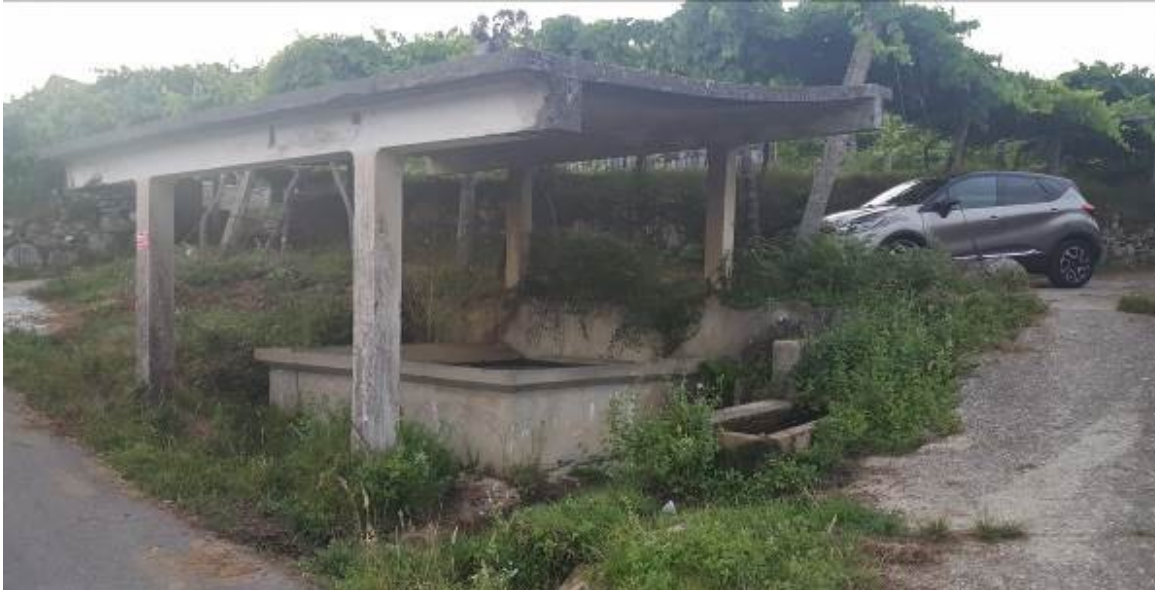
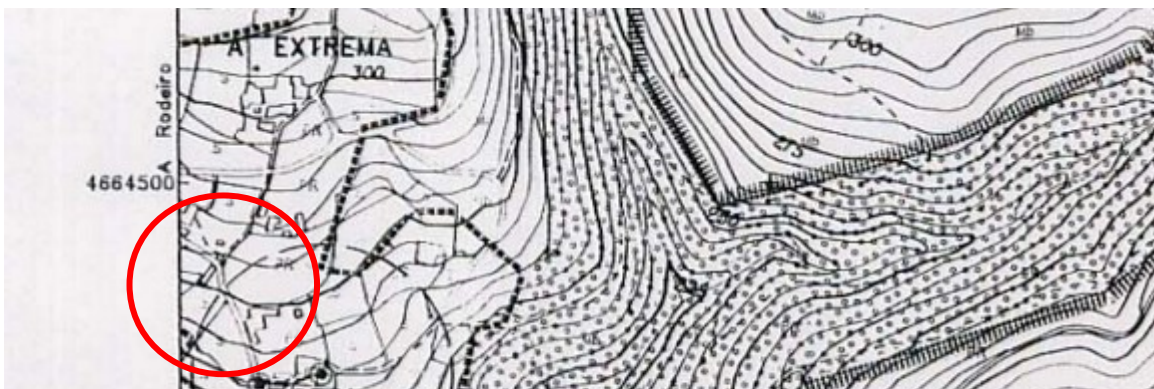
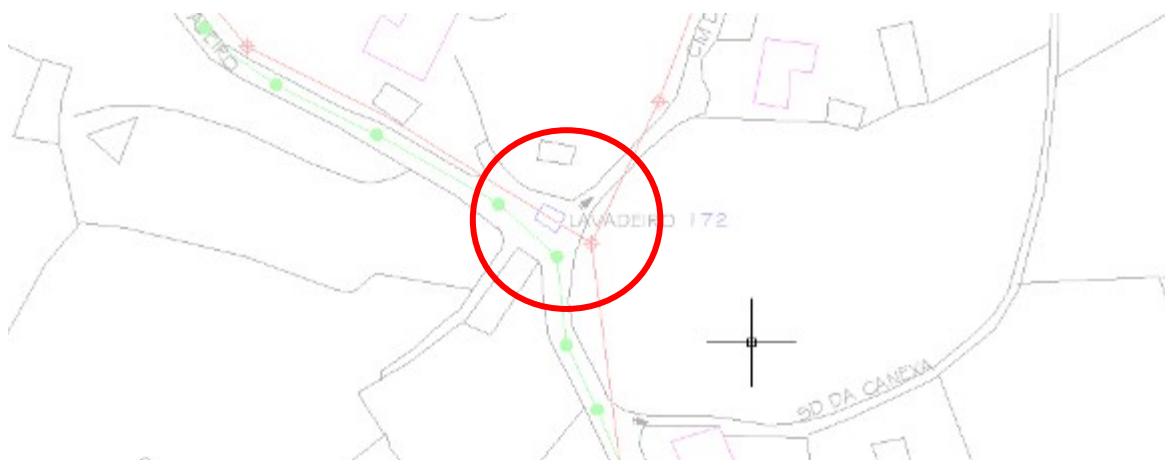
Lavadeiro da Estrema - San Jose de Ribarteme.

Se trata de un pequeño lavadero situado en A Extrema, Parroquia de San Xose de Ribarteme.

Se ubica entre viario municipal. Consta de una planta rectangular con pilares y cubierta de hormigón armado y el vaso con revestido de cemento.

La cubierta de hormigón se encuentra deformada.

Se trata de demoler dicha cubierta y realizar una nueva con estructura de madera sobre pilares de piedra. El acabado en teja cerámica.

Limpieza y encintado

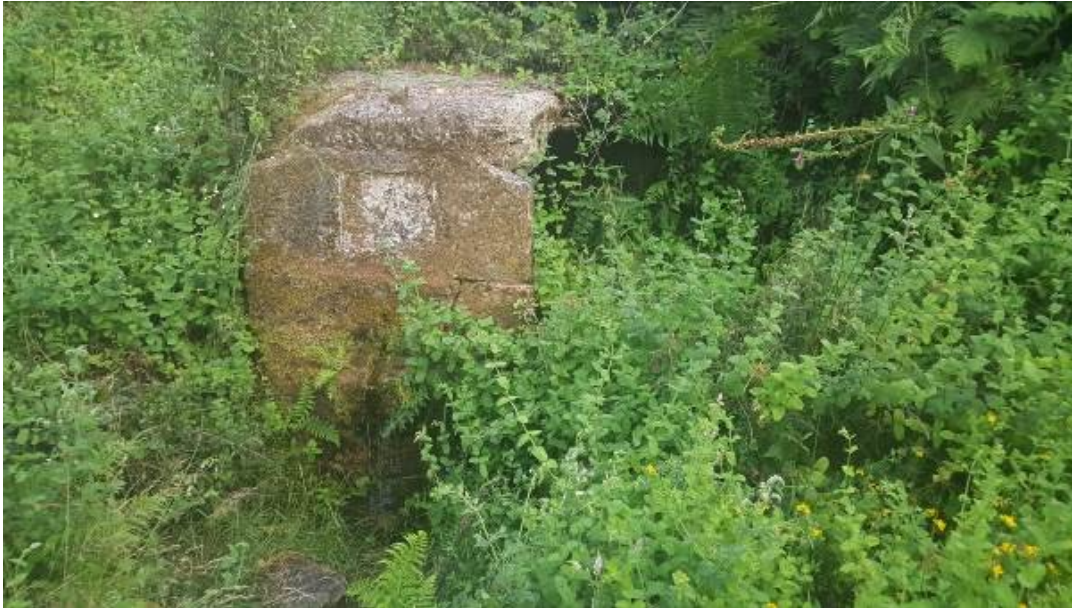
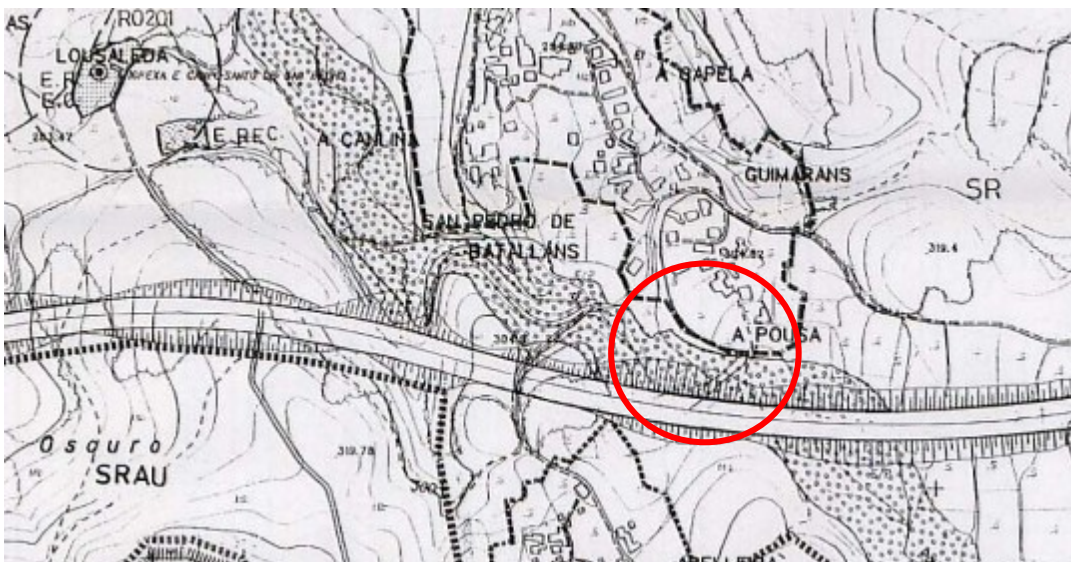
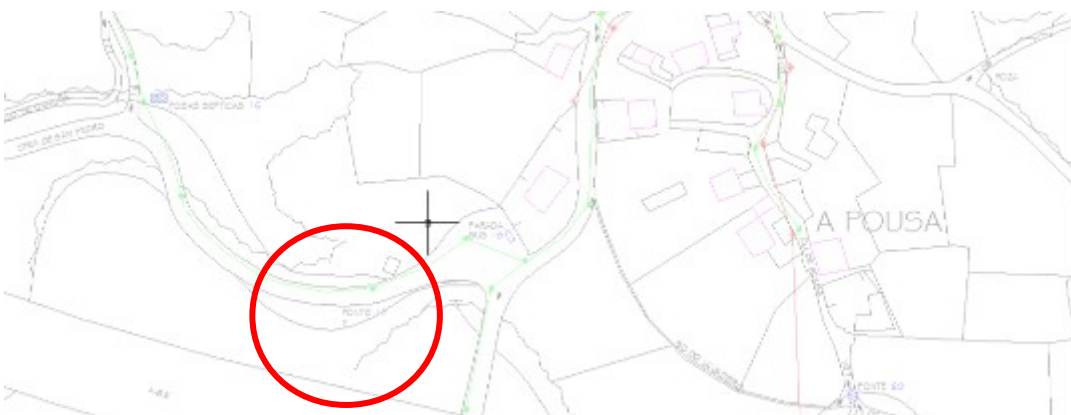
Fonte da Fornaia –San Pedro de Batallans.

Se encuentra ubicada en un área recreativa cercana al lugar de A Pousa

Se trata de una fuente que en su trasdós tiene un recinto cerrado con una puerta a restaurar, así como el techo de la misma. Obras de limpieza y encintado.
